Processo nº 1012696-76.2022.8.26.0003

CONJUNTO RESIDENCIAL VILLAGE DI TORINO

LAUDO DE AVALIAÇÃO

Como já descrito em item anterior, o imóvel avaliando trata-se do Apartamento nº 82, localizado no 8º andar do Bloco “B” – integrante do CONJUNTO RESIDENCIAL VILLAGE DI TORINO, situado na Rua Pedro Victor, nº 20 – Vila Firmiano Pinto – São Paulo/SP, objeto da matrícula nº 162.365 do 14º Oficial de Registro de Imóveis de São Paulo, cuja cópia parcial segue reproduzida abaixo em **Figura 1**:

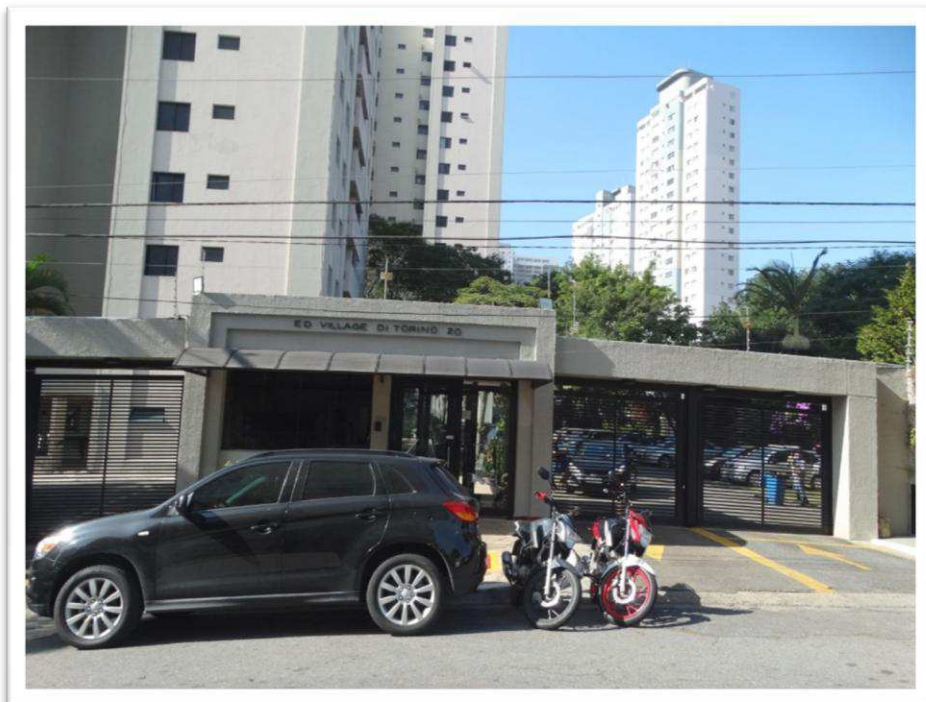
Foto nº 1 - Vista frontal do CONJUNTO RESIDENCIAL VILLAGE DI TORINO, situado na Rua Pedro Victor, nº 20 – Cursino – São Paulo/SP.

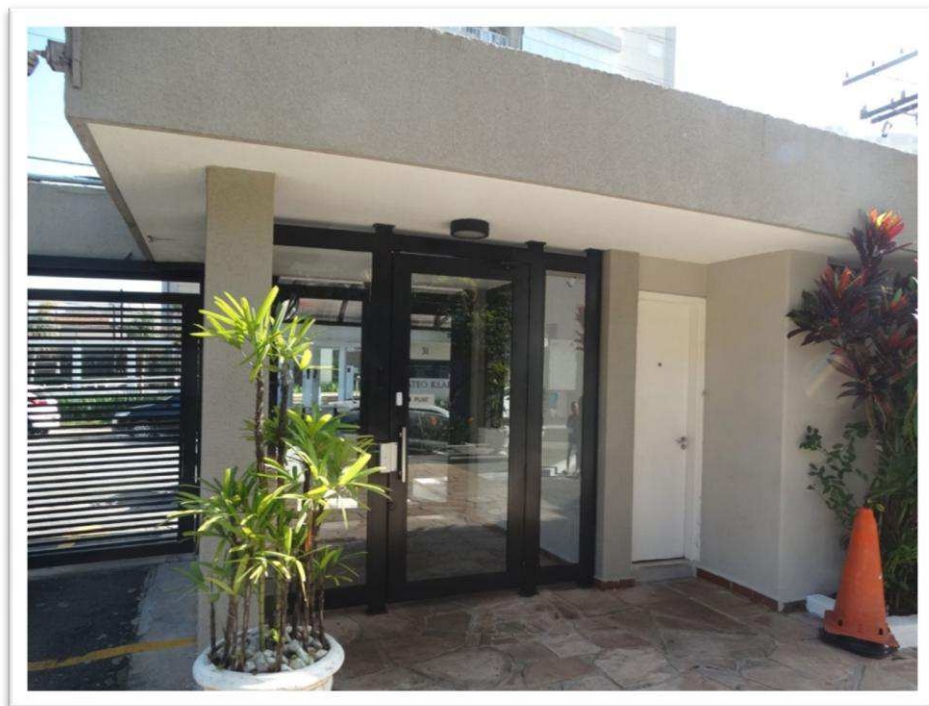
Foto nº 6 - Vista da Portaria do CONJUNTO RESIDENCIAL VILLAGE DI TORINO, a partir de seu interior.

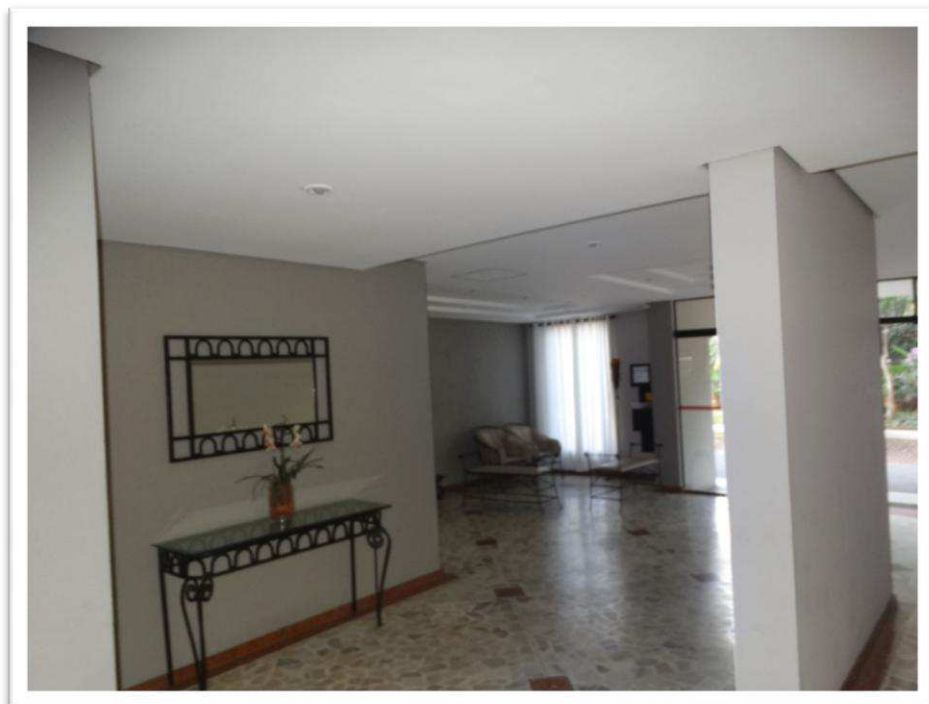
Foto nº 12 - Vista do Hall Social no pavimento térreo do Bloco “B”, onde situa-se o apartamento nº 82, objeto da lide.

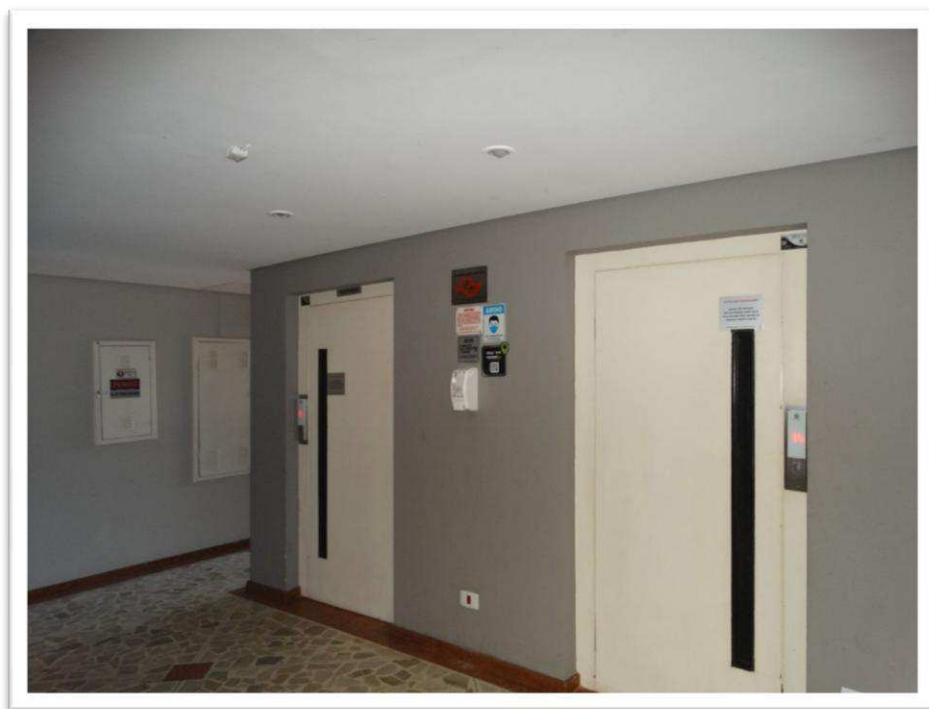
Foto nº 13 - Vista do Hall dos Elevadores, no pavimento térreo do Bloco “B”, onde situa-se o apartamento nº 82, objeto da lide.

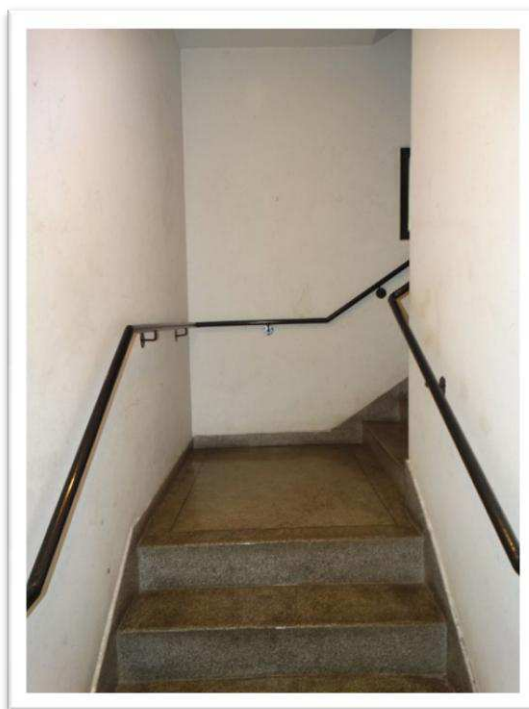
Foto nº 15 - Vista da Caixa de Escada no pavimento térreo do Bloco “B”.

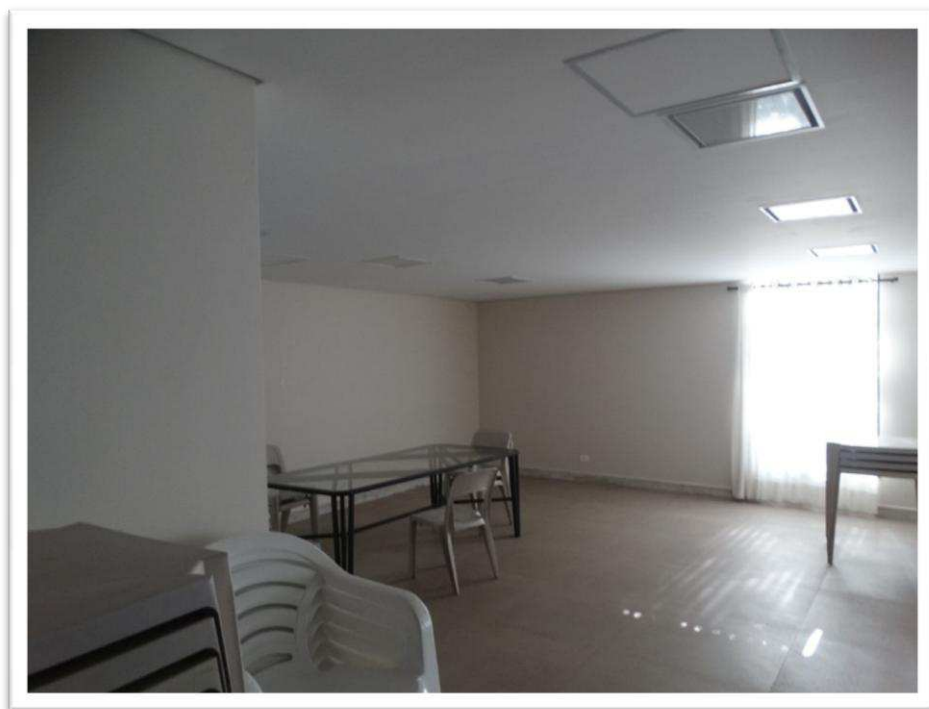
Foto nº 17 - Vista parcial do Salão de Festas no pavimento térreo do Bloco “B”, onde situa-se o apartamento nº 82, objeto da lide.

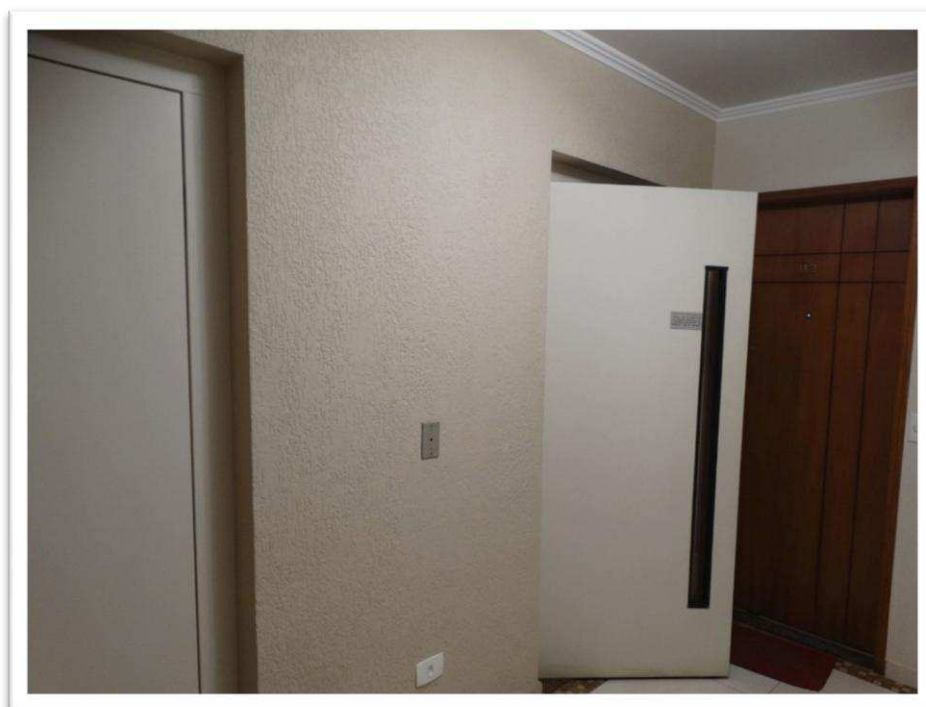
Foto nº 20 - Vista do Hall dos Elevadores no 8º pavimento do Bloco “B”, onde situa-se o apartamento nº 82, objeto da lide.

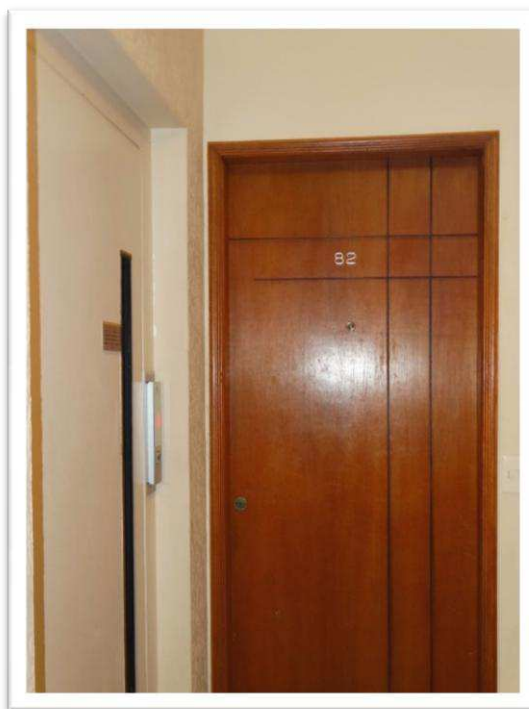
Foto nº 21 - Vista da porta de entrada do apartamento objeto da lide, de nº 82, localizado no 8º pavimento do Bloco “B”.

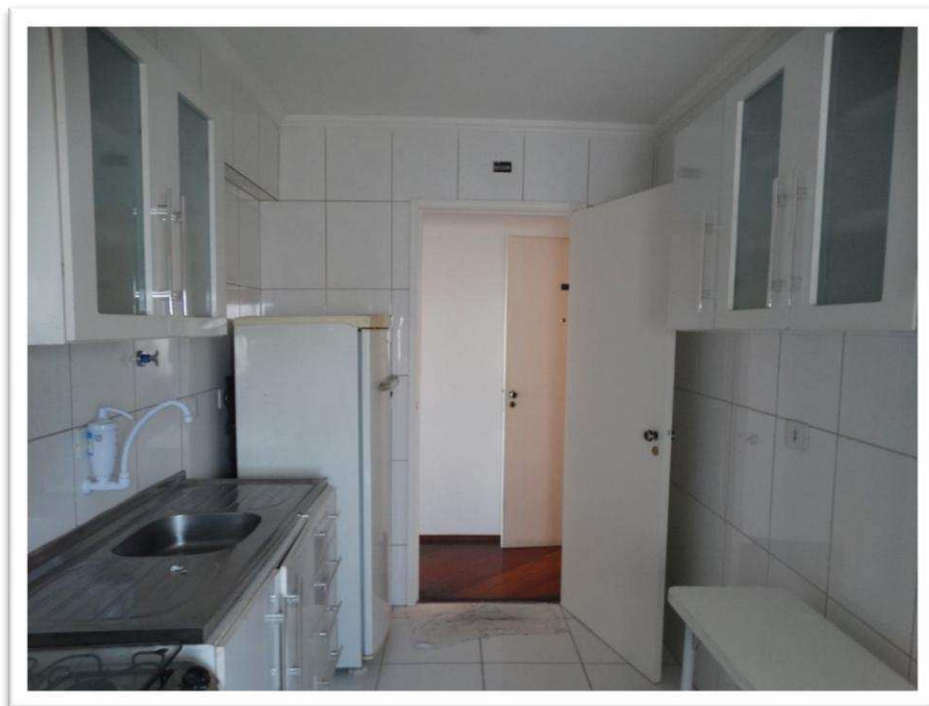
Foto nº 42 - Vista parcial interna do apartamento de nº 92, do Bloco “A”, vistoriado pela similaridade com o imóvel avaliando – Cozinha.

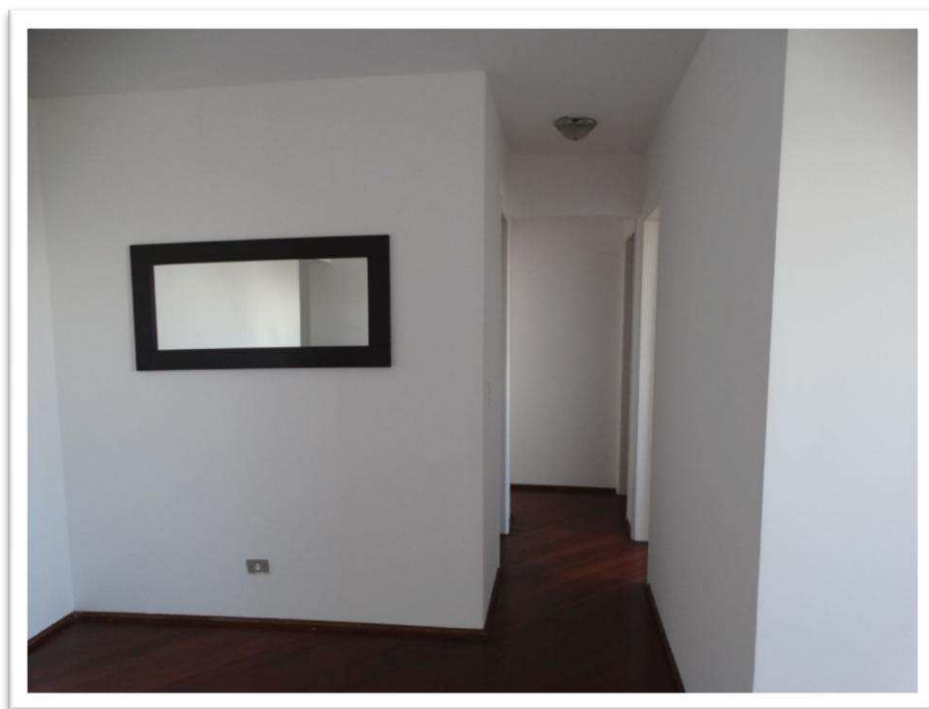
Foto nº 45 - Vista parcial interna do apartamento de nº 92, do Bloco "A", vistoriado pela similaridade com o imóvel avaliando – Sala e Corredor.

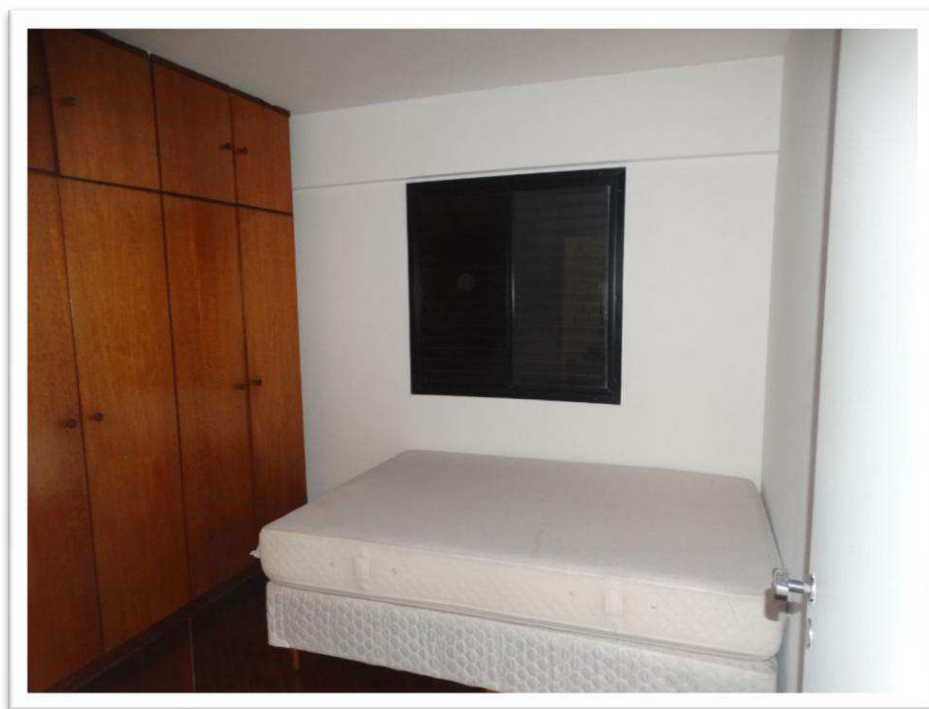
Foto nº 47 - Vista parcial interna do apartamento de nº 92, do Bloco “A”, vistoriado pela similaridade com o imóvel avaliando – Dormitório 2 - Suite.

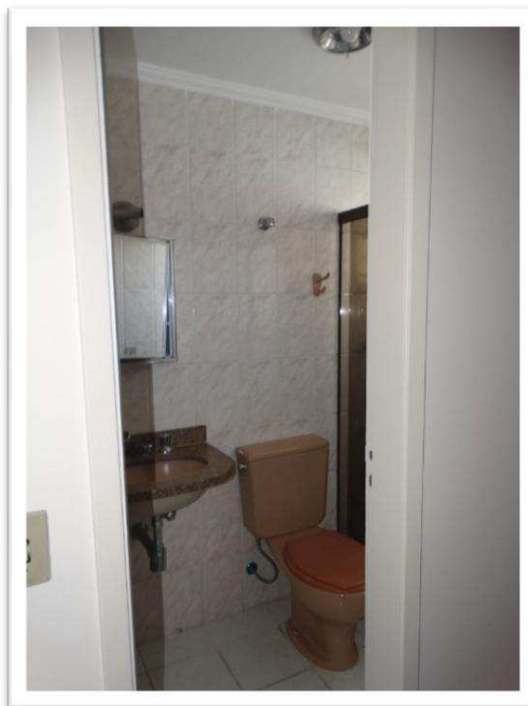
Foto nº 48 - Vista parcial interna do apartamento de nº 92, do Bloco “A”, vistoriado pela similaridade com o imóvel avaliando – Banheiro da Suite.

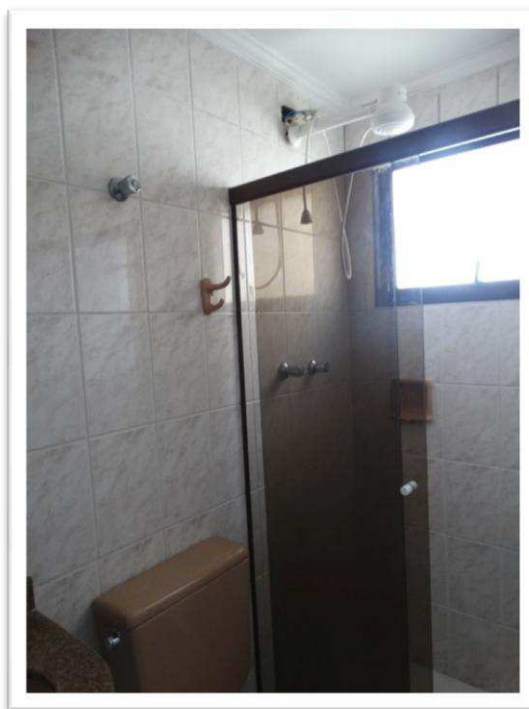
Foto nº 49 - Vista parcial interna do apartamento de nº 92, do Bloco “A”, vistoriado pela similaridade com o imóvel avaliando – Banheiro da Suíte.

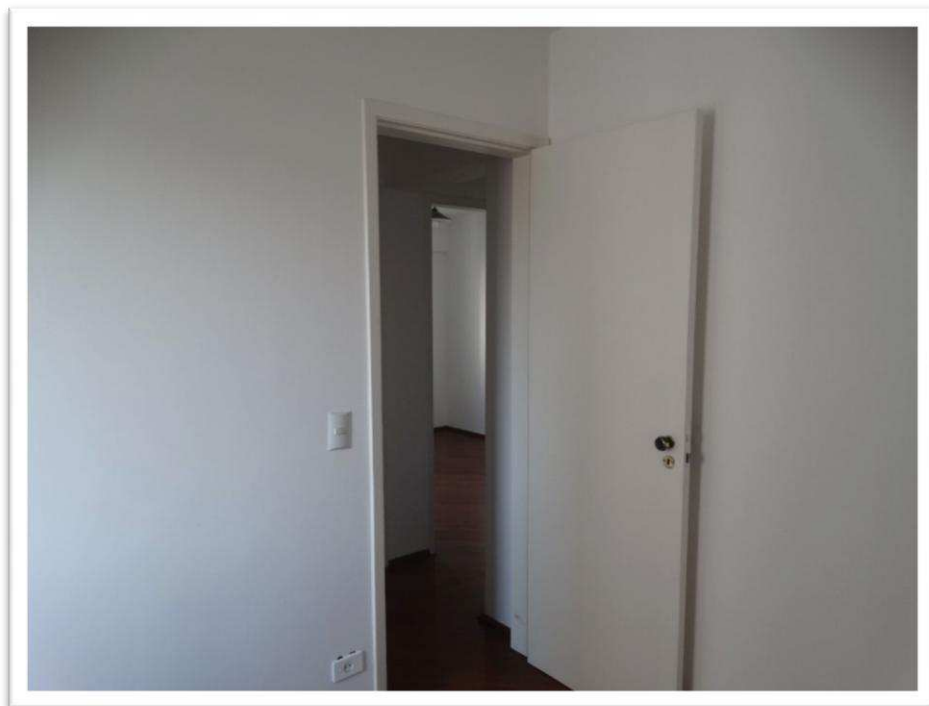
Foto nº 52 - Vista parcial interna do apartamento de nº 92, do Bloco “A”, vistoriado pela similaridade com o imóvel avaliando – Dormitório 3.

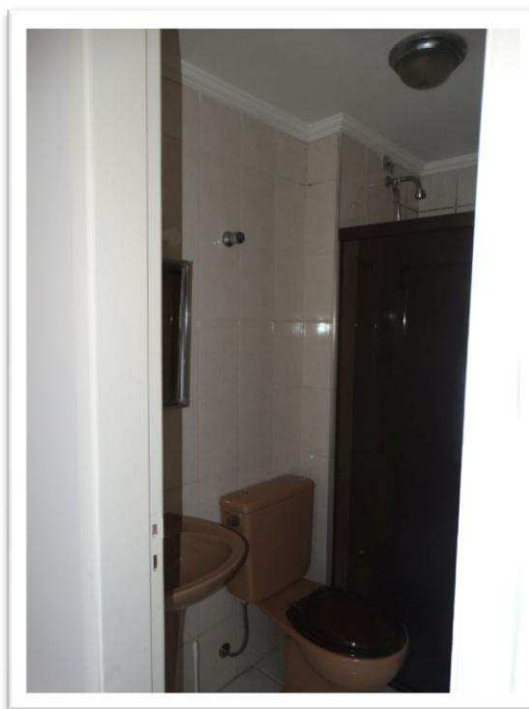
Foto nº 53 - Vista parcial interna do apartamento de nº 92, do Bloco “A”, vistoriado por similaridade com o imóvel avaliando – Banheiro Social.

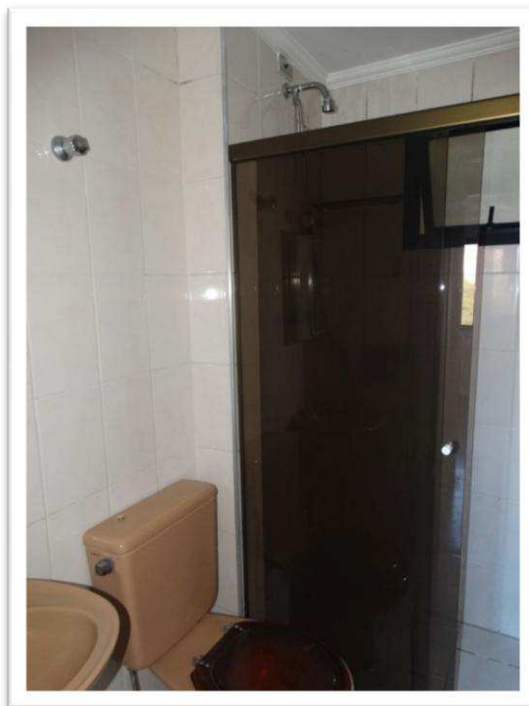
Foto nº 54 - Vista parcial interna do apartamento de nº 92, do Bloco “A”, vistoriado por similaridade com o imóvel avaliando – Banheiro Social.

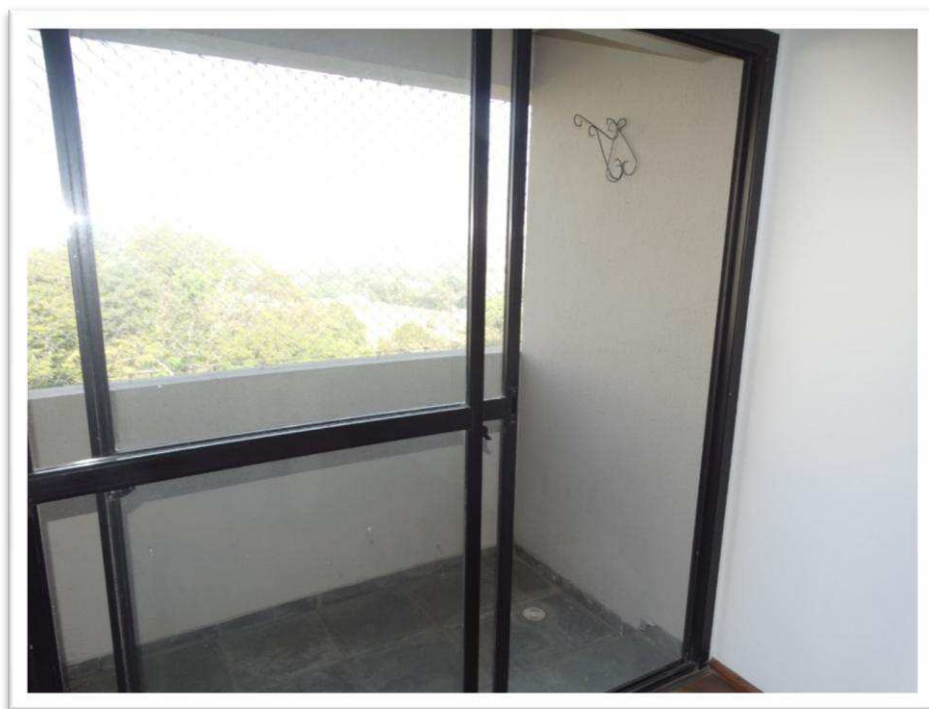
Foto nº 55 - Vista parcial interna do apartamento de nº 92, do Bloco “A”, vistoriado pela similaridade com o imóvel avaliando – Varanda.

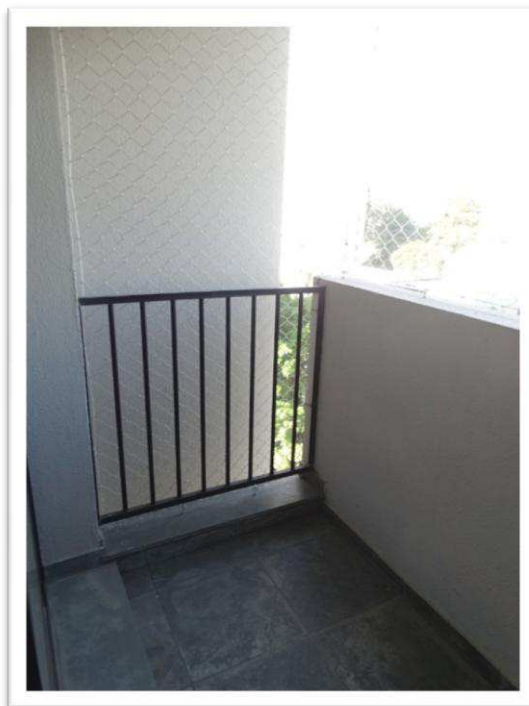
Foto nº 56 - Vista parcial interna do apartamento de nº 92, do Bloco “A”, vistoriado pela similaridade com o imóvel avaliando – Varanda.
